VODNO-HIDRAVLIČNI TRAJNOSTNI PREIZKUS OLJNO-HIDRAVLIČNEGA PROPORCIONALNEGA POTNEGA VENTILA

Primož Cizl, Franc Majdič

Water-hydraulic endurance test of an oil-hydraulic proportional directional control valve

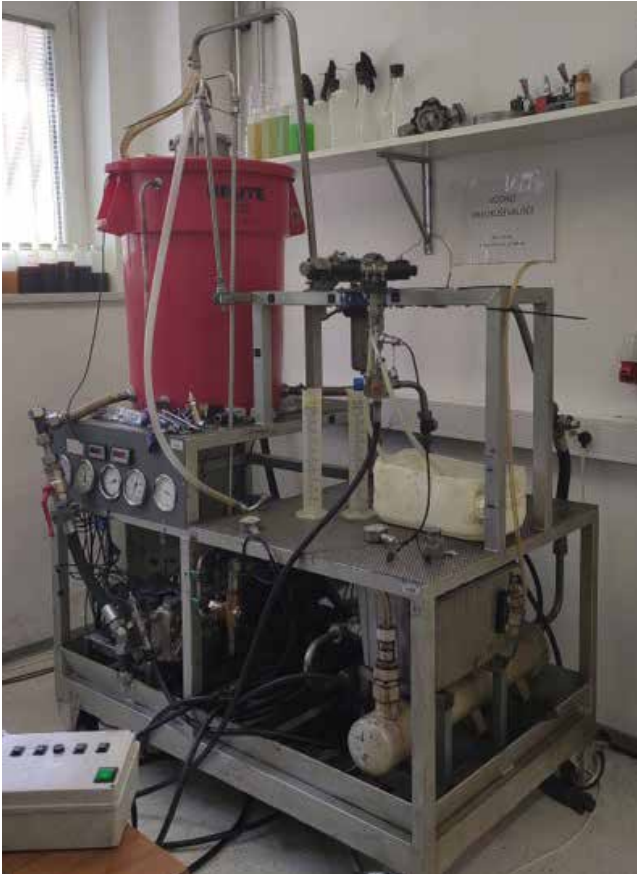
Slika 2 : Vodno preizkuševališče za prvo merjenje notranjega puščanja

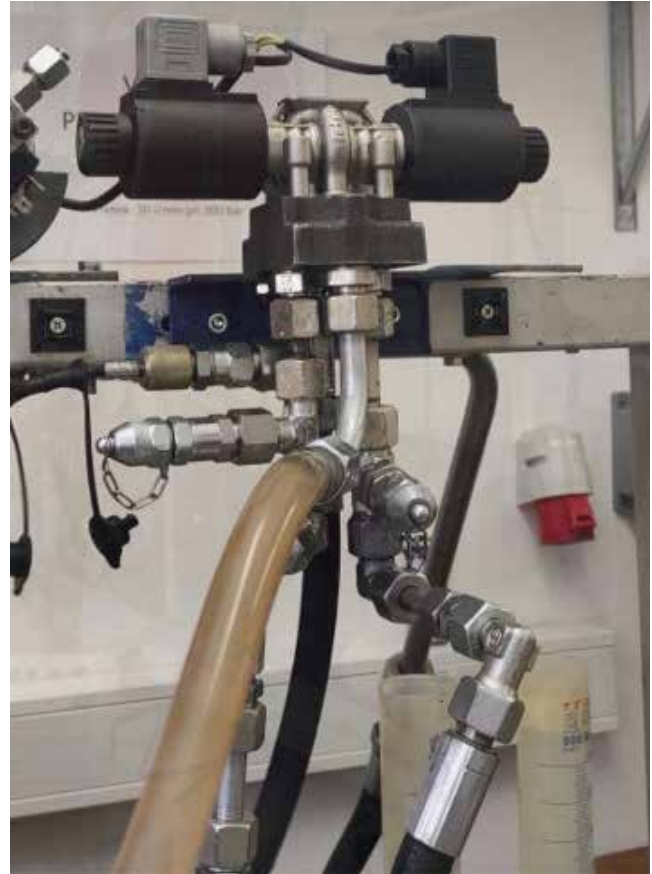
Slika 3 : Ventil HD3-AMPS-1PC-R4/10 s priključenimi vodi ter kolenoma za zaslonkama na delovnih vodih A in B

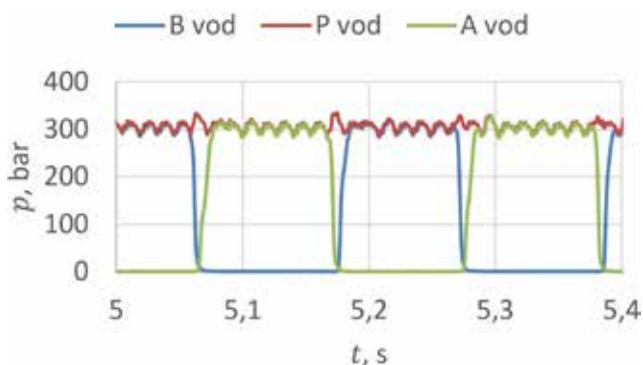
Frekvenca prekrmljenja krmilnega bata med izvedbo trajnostnega testa je bila stalna, in sicer 5 Hz, torej s prekrmljenjem vsakih 0,2 s. *Slika 5* prikazuje tlačne razmere v ohišju ventila ob premikanju bata v obe skrajni legi s frekvenco 5 Hz. Vod P je stalno obremenjen s tlakom, ki niha okoli povprečnega tlaka 300 bar. Glede na skrajno lego bat zapira dotok kapljevine delovnega voda, enkrat A, drugič B. Delovna voda sta v izmeničnih nasprotnih stanjih 0 bar in 300 bar. Med premikanjem bata tlak voda P naraste, saj premikajoči bat predstavlja tlačno-pretočno oviro z izmeničnim pripiranjem izhodnih vodov.

Slika 5 : Izmerjeni tlak med izvajanjem trajnostnega testa v odvisnosti od časa v posameznih vodih B, P in A pri frekvenci 5 Hz

Krmilni bat ventila je bil, kljub 1,9 milijonov predhodno izvedenih ciklov v olju, pred začetkom našega preizkušanja z vodo v odličnem stanju glede korozijske obrabe in rjavenja, ki ju s prostim očesom ni bilo opaziti. En cikel PPV-ja obsega naslednje delovne gibe: prekrmljenje iz srednjega (ničelnega) položaja v levi (vzporedni) položaj (gledano po simbolu ventila na sliki 4), nato prekrmljenje preko srednjega položaja v desni (križni) položaj in ponovno prekrmljenje. En tak cikel traja 0,2 s in je razviden iz poteka tlakov na sliki 5. Prikazano je tudi pulziranje tlaka, ki ga povzroča batna črpalka.

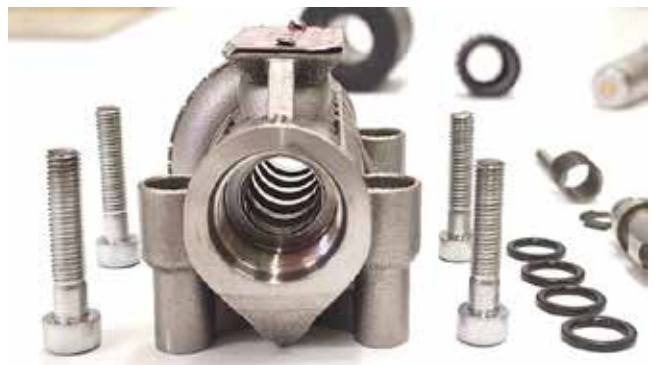
Slika 7 : Ohišje s pritrdilnimi vijaki AIDRO ventila HD3-AMPS-1PC-R4/10 pred začetkom trajnostnega preizkusa z vodo

občutljiva drsna površina notranjosti ohišja v sredinski izvrtini. *Slika 7* prikazuje sprednji pogled pod kotom, ki omogoča oceno površine kolobarjev med komorami ohišja. Podobno kot pri krmilnem batu je tudi notranjost ohišja odlično ohranjena, vidnih znakov rjavenja in drugih mehanizmov obrabe ni.

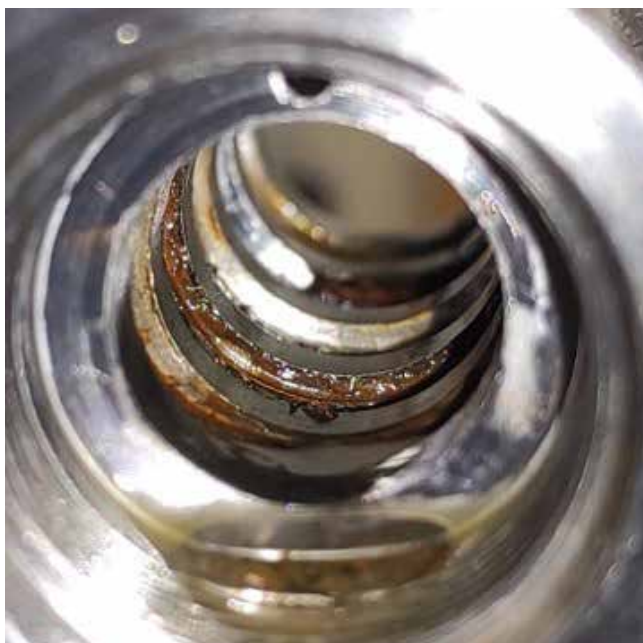
Slika 8 : Detajl notranjosti hišja AIDRO ventila HD3-AMPS-1PC-R4/10 po štirih dneh neuporabe

Za vzpostavitev razmer trajnostnega preizkusa smo potrebovali tudi delujoč vmesnik s programom preklapljanja. Ker je postopek trajal štiri dni, je bila notranjost ventila ves čas omočena z vodo, ki je tam ostala od prvega merjenja notranjega puščanja. Ob preizkušanju vklopa elektromagnetov za premik krmilnega bata se ta ni odzival kljub delujočemu programu. *Slika 8* prikazuje neočiščeno ohišje ventila in njegovo notranjost. Krmilni bat smo s težavo odstranili iz ohišja. Na *sliki 9* je prikazan pred čiščenjem. Vidna je zaradi korozije spremenjena barva ter posledično večja hrapavost površin. Podobno velja za notranjost ohišja. Da se podobne težave ne bi ponovile, smo ventil spihali in očistili ter razstavljene sestavne dele, namenjene stiku s hidravlično kapljevino - vodo, shranili ločeno v zaprtem okolju z manjšo vlažnostjo do naslednje uporabe.

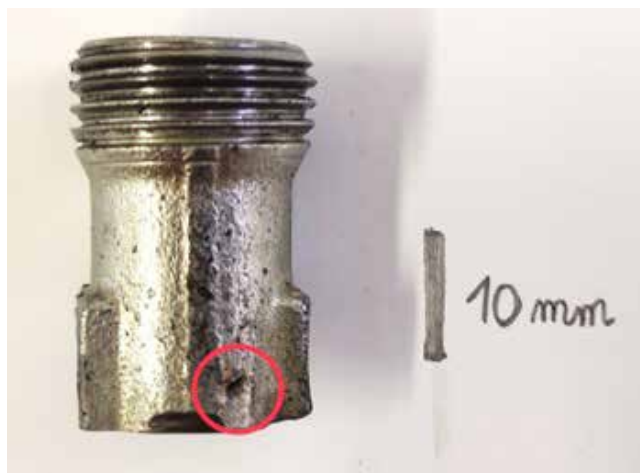
V tej fazi je preizkuševališče delovalo neprekinjeno dodatnih 80 ur, v katerih naj bi ventil poleg dosedanjih 477 000 naredil dodatnih približno 1 500 000 ciklov. Ker pa je imel curek skozi zaslonko toliko energije, je prebil koleno. Del tako poškodovanega kolena je viden na *sliki 10*. Krmilni bat se je med preizkusom kljub delovanju elektromagnetov v tej fazi ustavil. Prebito koleno z vodo A smo nadome-

Slika 10 : Del kolena z vidno poškodbo, nastalo zaradi vodnega curka

stili s togo cevjo s postopnim 90-stopinjskim zavojem, da bi se izognili točkovni preobremenitvi cevi zaradi kinetične energije vode in kavitacije. Enako zamenjavo smo preventivno izvedli tudi na mestu drugega kolena. Da bi ugotovili vzrok zaustavitve ventila, smo ga razstavili. Opazili smo, da je bila ena izmed vzmeti med elektromagnetom in podložko trajno poškodovana. Vzmet, ki sicer služi kot protisila elektromagnetni sili ter s tem preprečuje poškodbe konca elektromagneta, je ob porušitvi povzročila neravnovesje aksialnih sil in s tem nezmožnost krmiljenja bata. *Slika 11* prikazuje stanje krmilnega bata in obe originalni vzmeti, delujočo in zlomljeno. Skupno opravljene cikle obremenjevanja smo zaradi pomanjkanja informacij o času zaustavitve krmilnega bata zmanjšali za pol milijona na skupnih 1 500 000. Pred izvedbo meritev notranjega puščanja vode v tej fazi smo počeno vzmet nadomestili z novo, ki je imela zelo podobno togost in osnovne mere.

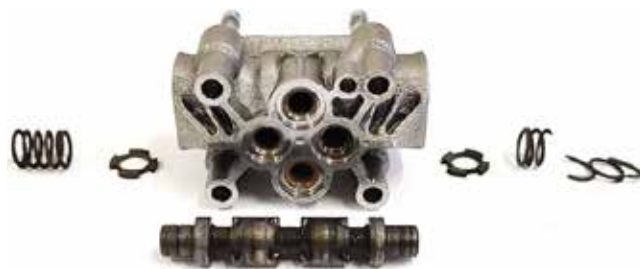
Slika 11 : Spodnji del ohišja brez O-tesnil, krmilni bat, podložki in originalni vzmeti AIDRO ventila HD3-AMPS-1PC-R4/10 po 1 500 000 ciklih

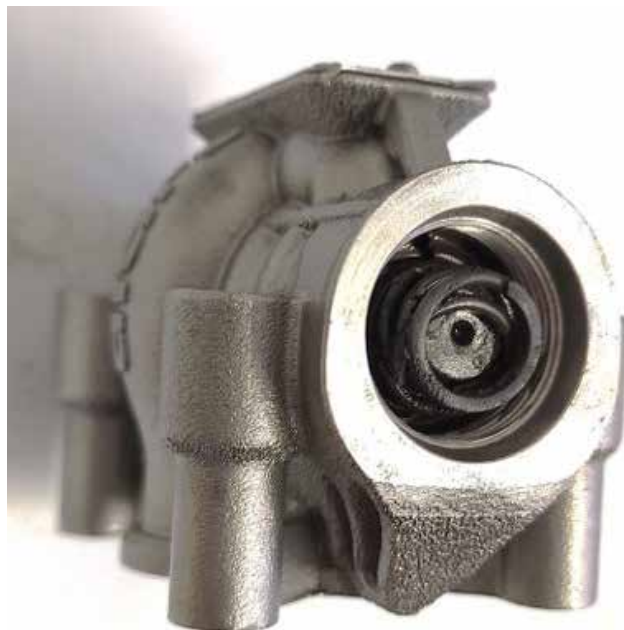
Slika 13 : Ohišje AIDRO ventila HD3-AMPS-1PC-R4/10 z zagosteno originalno vzmetjo

Slika 13 prikazuje v ohišju zagosteno vzmet, od katere so med preizkušanjem zaradi utrujanja odpadali drobni delci, ki so pospeševali obrabo krmilnega bata ter ohišja, na katerem opazimo rjavkaste sledi. Po čiščenju omenjenih sestavnih delov ventila smo opazili, da sta oba v dobrem stanju, obarvana pa sta bila predvsem zaradi korozijsko razjedene počene vzmeti.

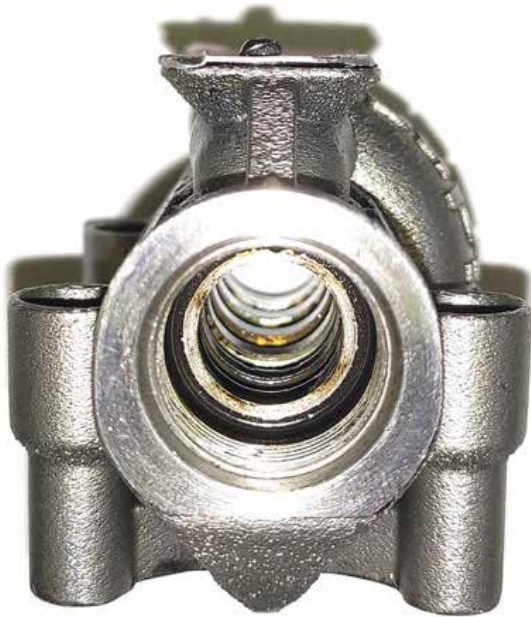
V treh dneh neprekinjenega delovanja je ventil opravil dodatnih 1 390 000 ciklov. Ob ponovnem zagonu se krmilni bat ni odzival, zato smo ga razstavili in pregledali. Pri ločevanju krmilnega bata od ohišja smo morali uporabiti večjo silo, saj je bil bat zagosten, brez možnosti pomikov po ohišju ali rotacije okoli svoje osi. Na *sliki 14* opazimo bolj agresivne poškodbe notranjosti ohišja. Neočiščen krmilni bat na

Slika 14 : Ohišje AIDRO ventila HD3-AMPS-IPC-R4/10 po skupno 3 390 000 ciklih pred čiščenjem

Merjenje notranjega puščanja je bilo zato na tej stopnji neuspešno. Po čiščenju ventila se je ta ob vklopu elektromagnetov odzival. Takoj ko smo ventil izpostavili vodnemu tlaku 300 bar pri prostih delovnih vodih, pa se krmilni bat ni več premaknil. Čiščenje ventila smo ponovili z alkoholom in tlačnim zračnim curkom, a je bil rezultat enak. Notranje puščanje v takih razmerah je bilo več kot desetkrat manjše od prejšnjih meritev. V rezervoarju smo zamenjali vso vodo in s tem usedline, da kapljevina ni bila motna. S sprejem za odstranjevanje vode in preprečevanje korozije smo premazali za nekaj ur razstavljenе oksidacijsko občutljive sestavne dele ventila. Naslednje meritve so bile uspešnejše, saj je ventil deloval tudi po tlačni obremenitvi z vodo.

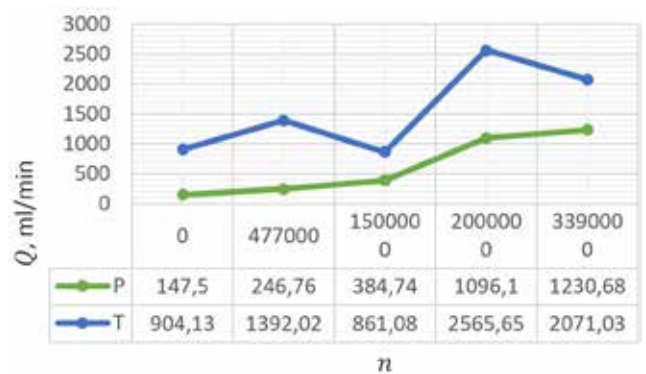
Slika 17 : Spreminjanje notranjega puščanja vode skozi AIDRO-v proporcionalni potni ventil v odvisnosti od opravljenih ciklov s tlakom 300 bar na vodu A

Skupni končni rezultati meritev notranjega puščanja AIDRO ventila HD3-AMPS-IPC-R4/10 v odvisnosti od opravljenih ciklov krmilnega bata so predstavljeni na slikah 16, 17 in 18.

1. Izmerili smo notranje puščanje ventila večkrat med testom do preko treh milijonov ciklov. Rezultati meritev so v območju med 0,15 in 5,0 l/min, kar je razvidno iz slik 16, 17 in 18.

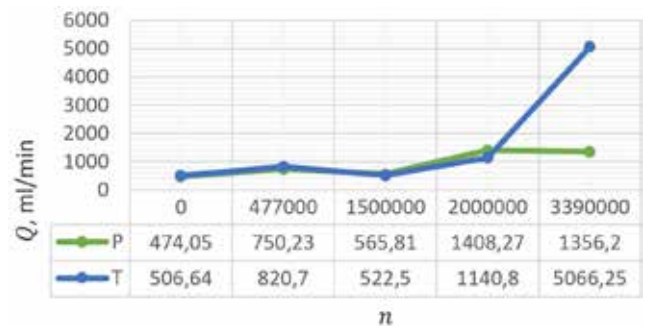
Slika 18 : Spreminjanje notranjega puščanja vode skozi AIDRO-v proporcionalni potni ventil v odvisnosti od opravljenih ciklov s tlakom 300 bar na vodu B
