TRAJNOSTNI TESTI 3D NATISNJENIH VODNO-HIDRAVLIČNIH PROPORCIONALNIH POTNIH VENTILOV

Žan Spačal, Franc Majdič, Mitjan Kalin, Ana Trajkovski

Durability tests of 3D printed water-hydraulic proportional directional control valves

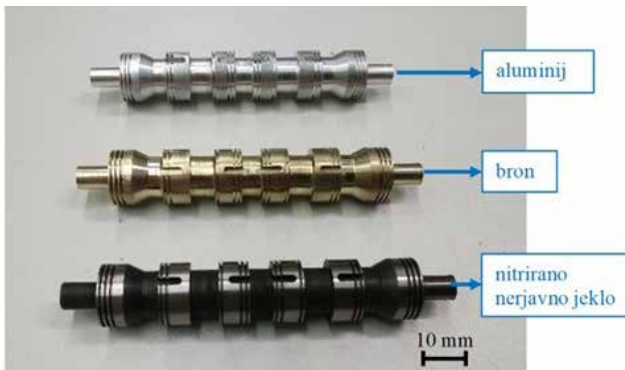
Slika 3 : Izdelani drsniki krmilni bati (Φ 12 mm x 75 mm) po brušenju

smo izbrali nerjavno jeklo za kaljenje z oznako 1.4125 oz. x105CrMo17. Ta bat smo po izdelavi še nitrirali. Drugi bat je bil izdelan iz bronu 2.0936 oz. CuAl10Fe3Mn2. Zadnji, ki smo ga testirali, je bil izdelan iz aluminija z oznako AISi1MgMn oz. 3.2315. Vse drsne površine batov smo po struženju še brusili. Krmilni bati pred testiranjem so prikazani na sliki 3.

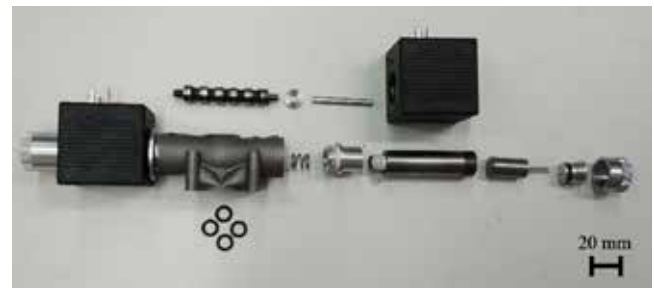
Slika 4 : Polovično sestavljen obravnavan potni ventil (258 mm x 55 mm x 45 mm)

Za potni ventil v vodni hidravliki so že bila razvita nerjavna elektromagnetna jedra, ki so v celoti odporna proti koroziji [2]. V okviru tega dela so bila obstoječa jedra dodelana za redno uporabo v standardnih hidravličnih potnih ventilih velikosti 3 po standardu CETOP. Posebna pozornost pri zasnovi je bila namenjena preprečevanju poškodb kotve in splošnemu zagotavljanju vzdržljivosti komponent v dolgotrajni uporabi. Da smo lahko dimenzionirali trde vzmeti, ki vračajo krmilni bat v nevtralno lego, smo morali pomeriti, kakšne potisne sile premorejo nerjavna jedra. Te smo pomerili s pomočjo merilne naprave s silomerom [3]. Na sliki 4 je prikazan polovično sestavljen obravnavan ventil s testiranimi jedri.

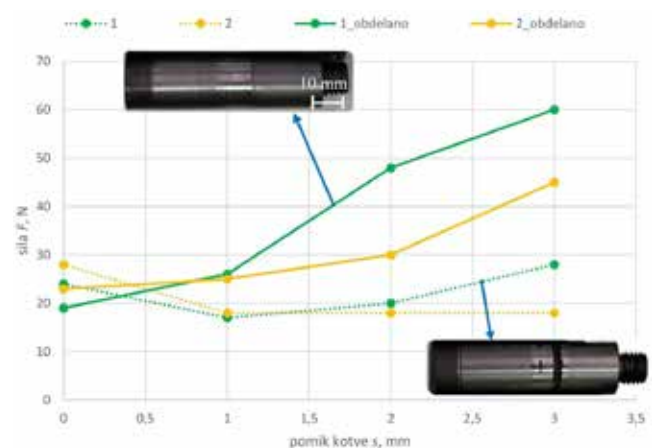
Slika 7 : Povečanje potisne sile jeder po obdelavi

Izmerjene potisne sile elektromagnetov (EM) v odvisnosti od pomika kotve so prikazane na sliki 7 (primer dveh jeder; 1 in 2). Pri merjenju potisnih sil elektromagnetov smo opazili, da je zelo pomembno, kako hrapavo je ohišje jedra elektromagneta. Ker so bila jedra namenjena vodni hidravliki, so bila izdelana iz dveh različnih nerjavnih jekel. Nerjavno jedro je bilo magnetno. Le na sredini je imelo nemagnetni kolobar. Med njim sta bila laserska vara. S tako kombinacijo se ustvari ustrezne magnetne silnice, ki potisnejo kotvo v jedru [2]. Pri dveh jedrih je po struženju ostal precej velik kanal. Ta jedra nikakor niso dala dovolj velike potisne sile elektromagneta. To lahko vidimo iz meritev jeder 1 in 2 (slika 7). Zato smo si postavili vprašanje, ali je to zaradi utorov, ki so nastali pri slabi zavaritvi. S tem namenom smo utore na jedrih naknadno povarili. Nato smo zunanji del jedra postružili, da je postala zunanja površina jedra gladka. Po opravljeni meritvi sile obdelanega elektromagneta smo ugotovili, da je bil predhodni vzrok za majhno potisno silo v tem, da so imela jedra utore, na katerih so se magnetne silnice verjetno uklanjale in tako tuljava ni mogla doseči dovolj velike potisne sile kotve. Izboljšanje karakteristike jeder je s polno črto prikazano na sliki 7. Na tej sliki sta prikazani tudi jedri tako pred varjenjem, ko je jedro imelo utore, kot po obdelavi, ko je bilo jedro povarjeno in postruženo.

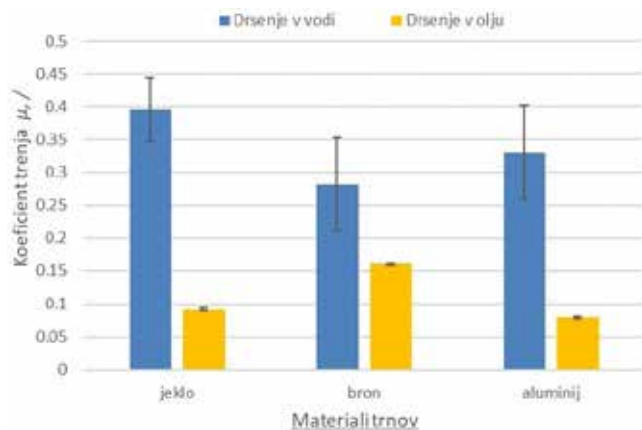
Slika 8 : Izmerjene povprečne vrednosti koeficientov trenja za različne materiale trnov

Koeficienti trenja so bili izmerjeni za različne materiale trnov. Poleg vode smo za drsni medij uporabili še mineralno hidravlično olje ISO-VG 46, da bi lahko primerjali razliko med obrabo v vodi in v olju. Povprečne ustaljene vrednosti koeficientov trenja so prikazane na *sliki 8*.

Iz rezultatov je razvidno, da je imel trn iz bronca najnižji koeficient trenja v vodi, vendar najvišji v olju. Povprečne vrednosti koeficientov trenja so prikazane na *sliki 8*. S tem testom se je bron izkazal za material z najboljšimi lastnostmi za vodno hidravliko zaradi nizkega koeficienta trenja v vodi.

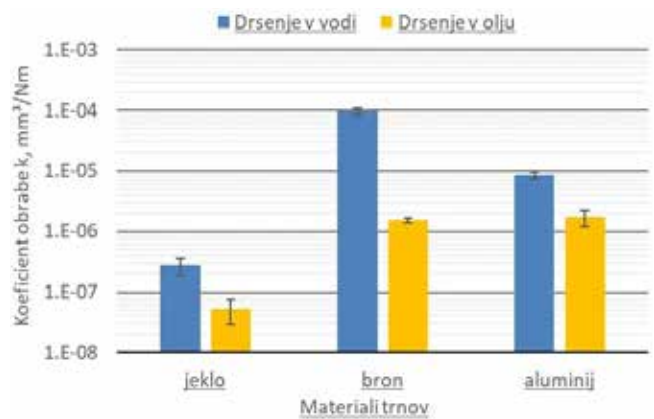
Slika 9 : Koeficienti obrabe trnov, ki so drsili v vodi in olju

Meritve volumna obrabe trnov smo prav tako izvedli za trne, ki so drsili v vodi in olju. Rezultati meritev, prikazani na *sliki 9*, kažejo, da je imel trn iz bronca največjo obrabo v vodi, medtem ko je imel trn iz nitriranega jekla najmanjšo obrabo. Obraba aluminijastih trnov in trnov iz bronca je bila znatno večja v vodi kot v olju.

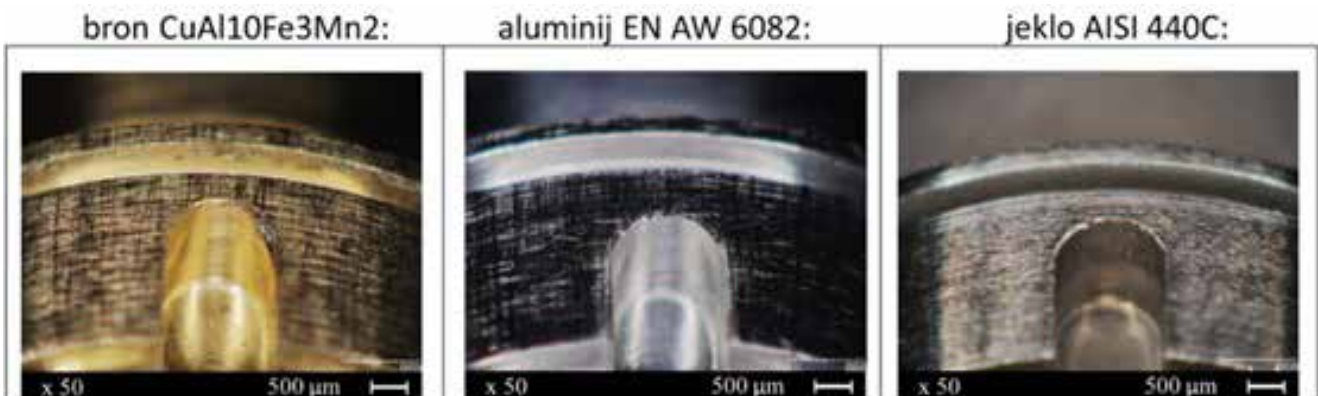
Slika 12: Krmilne zareze na batih pred trajnostnim testom

Pred začetkom trajnostnega testa smo pod mikroskopom pogledali stanje površin, da bi lahko po trajnostnem testu lažje ovrednotili obrabo na krmilnih zarezah batov. Opazili smo, da so bili robovi in zareze na batih pred testom precej ostri in enakomerno brušeni, kar je prikazano na *sliki 12*. Ta pogled prikazuje rdeča puščica na *sliki 11*.

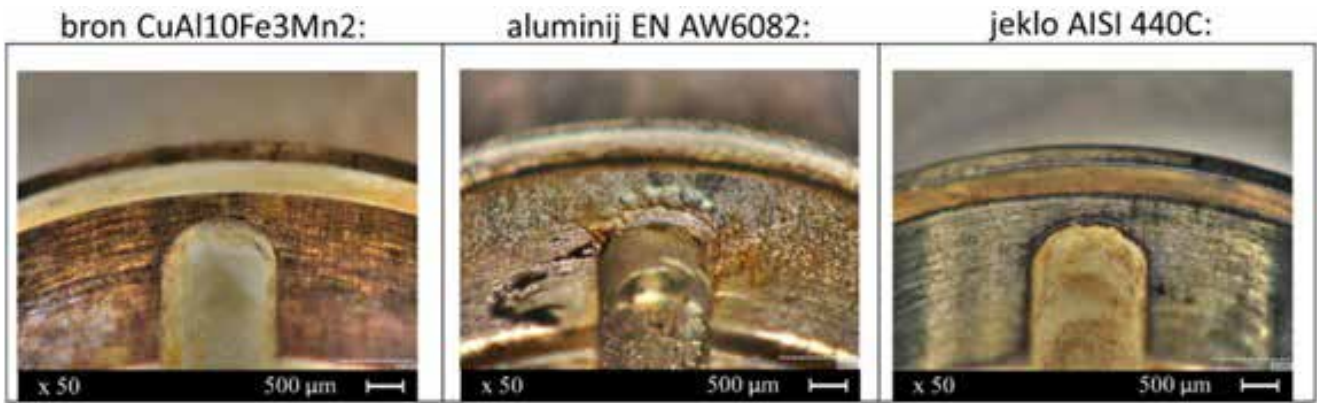
Slika 13: Obraba krmilnih zarez batov na strani P-voda po izvedenem trajnostnem testu

Robovi in krmilne zareze po trajnostnem testu so prikazani na *sliki 13*. Če jih primerjamo s sliko pred

trajnostnim testom (slika 12), lahko rečemo, da so krmilne zareze na batih iz brona in jekla le malo bolj obrabljene kot na začetku. Površina bata sicer ni bila več tako svetleča, a ostrina krmilnih robov se je ohranila. Tega pa ne moremo reči za krmilni bat iz aluminija, na katerem se je zelo jasno videla obraba na robu krmilne zareze (slika 13 na sredini). Na kr-

milni zarezi bata je najverjetneje prišlo do erozijske obrabe, ker je voda, ko je pod visokim tlakom tekla čez zarezo, hkrati odnašala še material z bata.

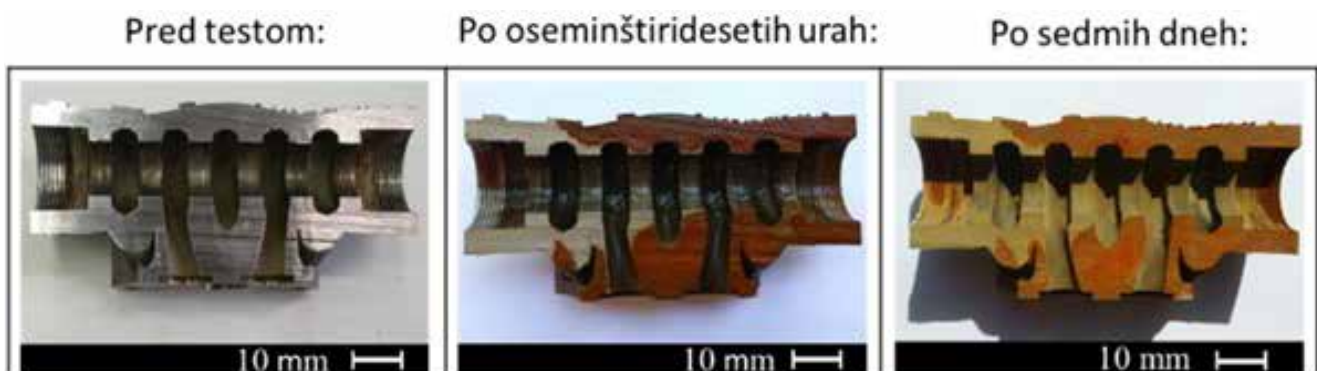
Slika 18: Spremljanje rjavenja razrezanega ohišja ventila pri namakanju v vodo

martenzitnega jekla (MS1), ki je pripomoglo k zataknju batov. Zato smo izvedli dodaten enostaven test, da bi preverili, v kolikšni meri je ohišje res nerjavno. Najprej smo razrezano ohišje očistili. Po čiščenju rja sploh ni bila več tako izrazita. Nato smo ohišje potopili v vodo iz pipe. Že po nekaj urah so se pojavili prvi znaki rje, po 48 urah je rja že močno napredovala, vendar se po sedmih dneh ni več bistveno razširila. To pripisujemo dejstvu, da je ohišje izdelano iz 3D natisnjenega martenzitnega jekla. To sicer vsebuje nikelj, vendar ne vsebuje kroma, ki je glavni element za preprečevanje rjavenja. Če jeklo ne vsebuje vsaj 11 % kroma, ne bo povsod nerjavno, ker se na površini ne tvori dovolj velik zaščitni

oksidni film Cr_3O_3 , ki preprečuje rjavenje [4]. Nastale spremembe ohišja, potopljenega v vodo, so razvidne s *slike 18*.
